WRRL-Strukturmaßnahmen an der Urff zwischen
Oberurff-Schiffelborn und der Mündung in die Schwalm

Projektvorstellung, Bad Zwesten, 28. Februar 2017

A. Sobirey, WAGU GmbH, Kassel

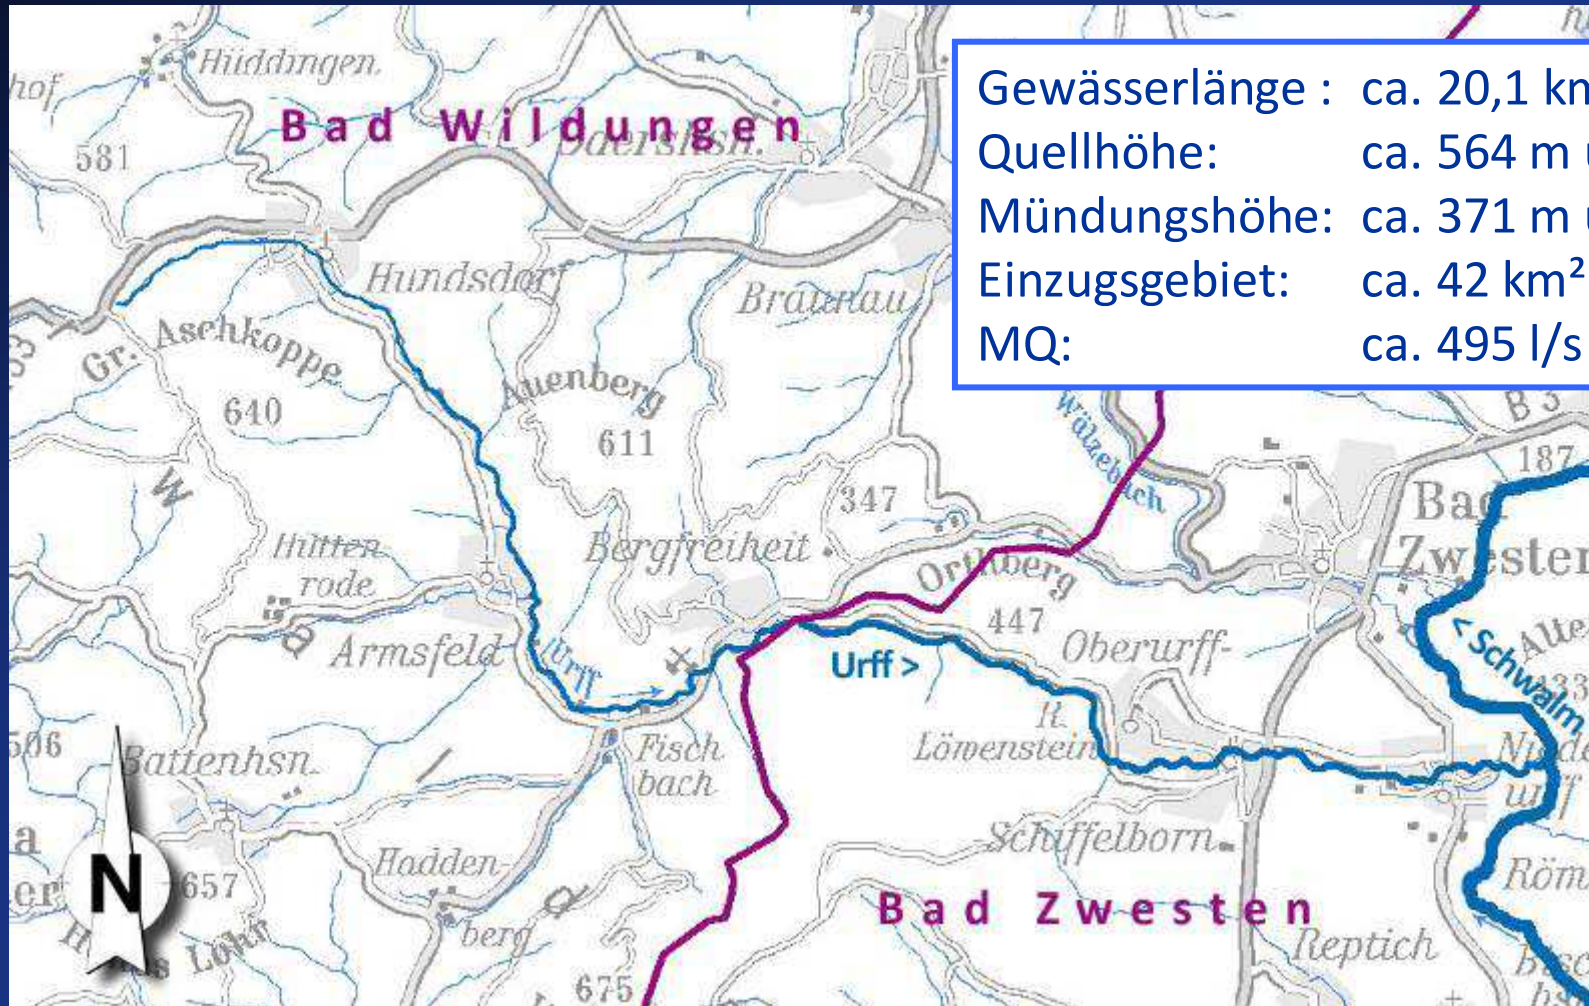
Die Urff

Gewässerlänge : ca. 20,1 km
Quellhöhe: ca. 564 m ü. NHN
Mündungshöhe: ca. 371 m ü. NHN
Einzugsgebiet: ca. 42 km²
MQ: ca. 495 l/s

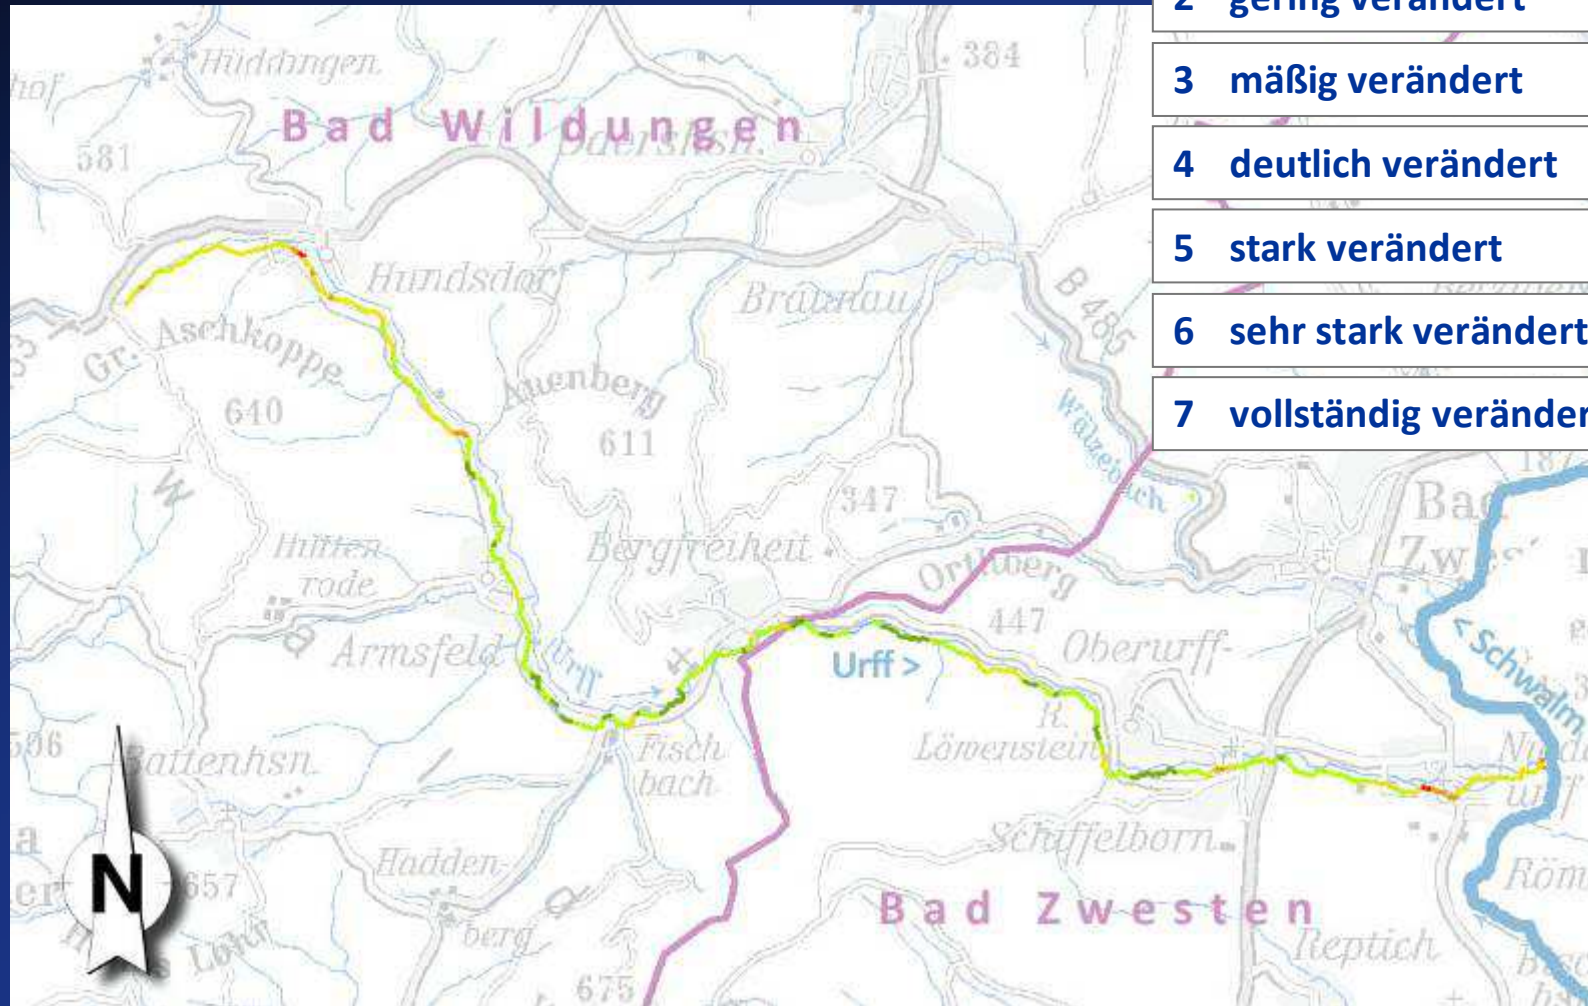
Die Urff – Gewässerstrukturgüte (2013)

1 naturnah / unverändert

2 gering verändert

3 mäßig verändert

4 deutlich verändert

5 stark verändert

6 sehr stark verändert

7 vollständig verändert

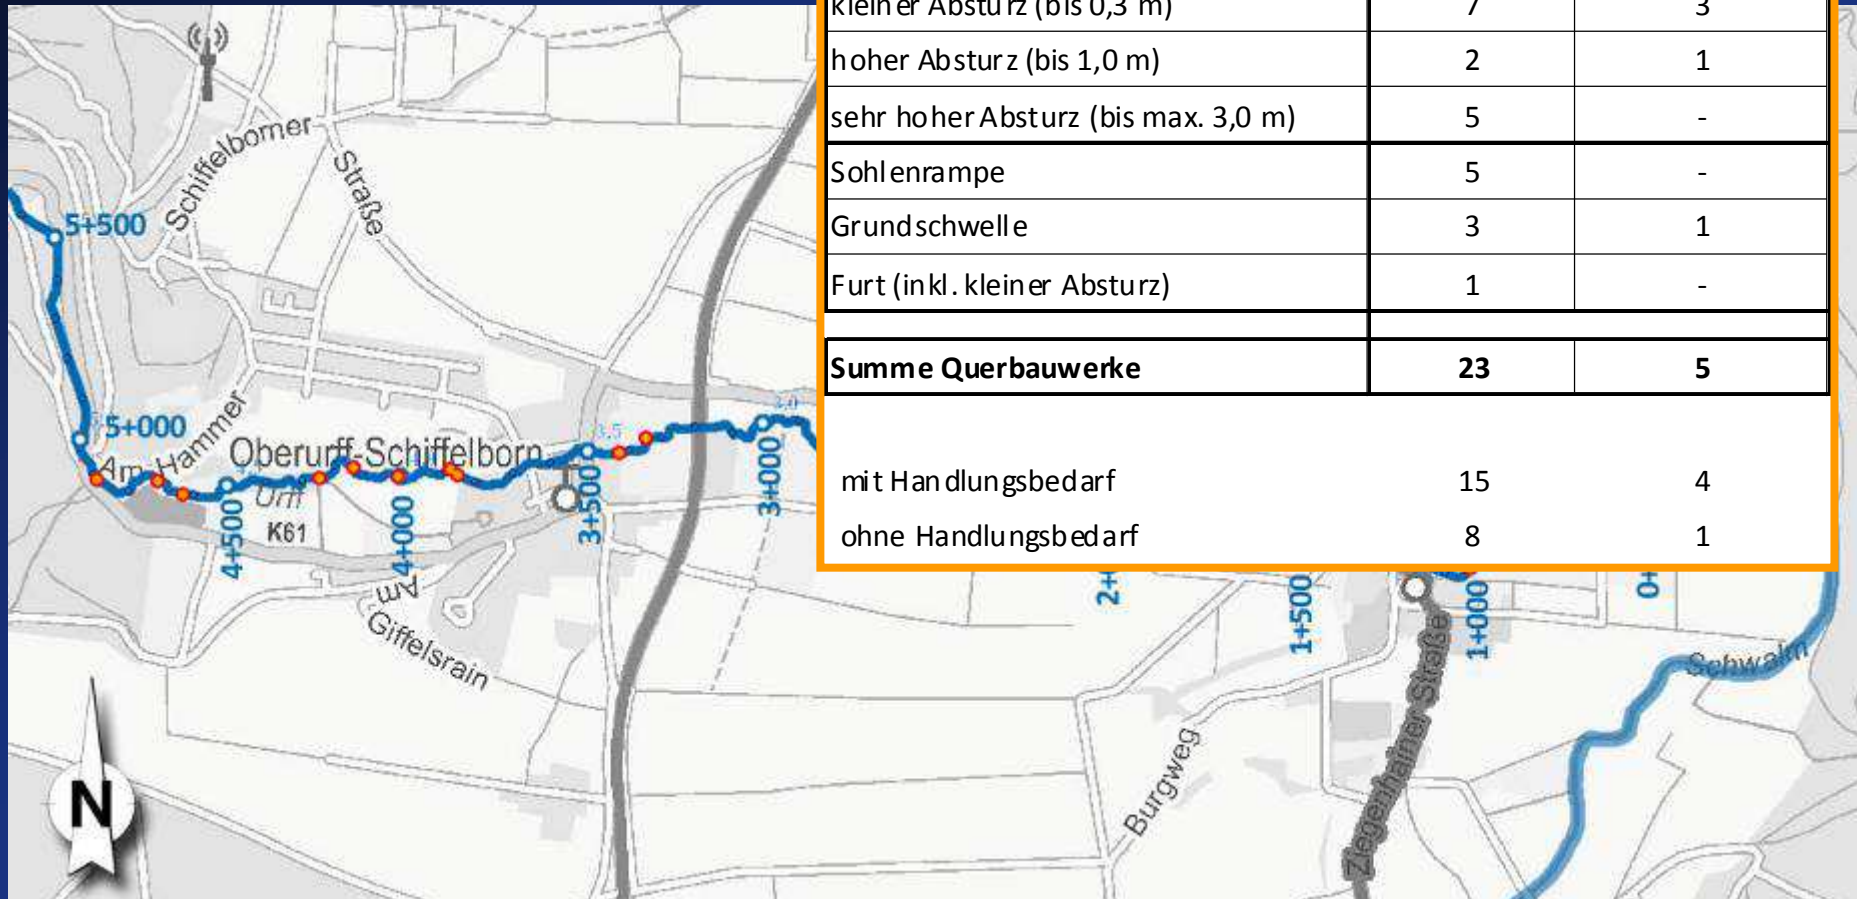
Projektgebiet - Wanderhindernisse

Kategorie	Anzahl Querbauwerke	
	Urff	Grabwasser
kleiner Absturz (bis 0,3 m)	7	3
hoher Absturz (bis 1,0 m)	2	1
sehr hoher Absturz (bis max. 3,0 m)	5	-
Sohlenrampe	5	-
Grundschwelle	3	1
Furt (inkl. kleiner Absturz)	1	-
Summe Querbauwerke	23	5
mit Handlungsbedarf	15	4
ohne Handlungsbedarf	8	1

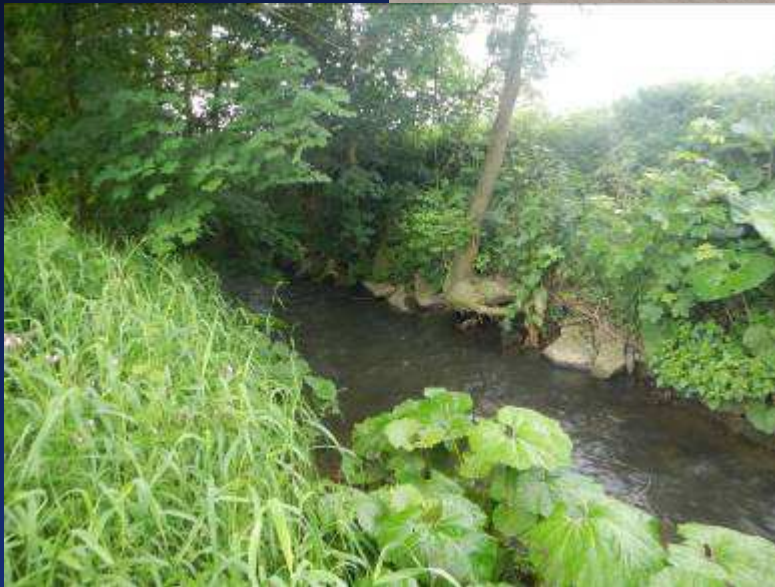
Urff, Station km 0+100
eingetiefter, befestigter Lauf

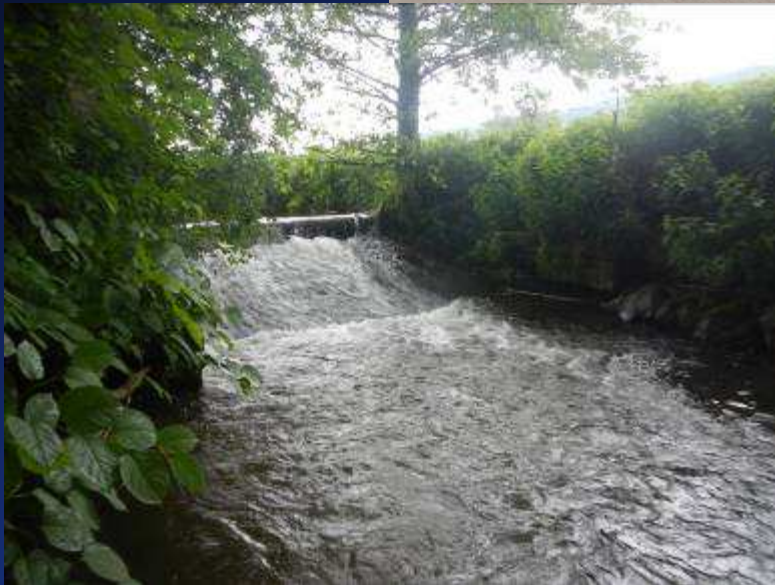
Urff, Station km 0+205
Wehr
Absturzhöhe: 1,50 m

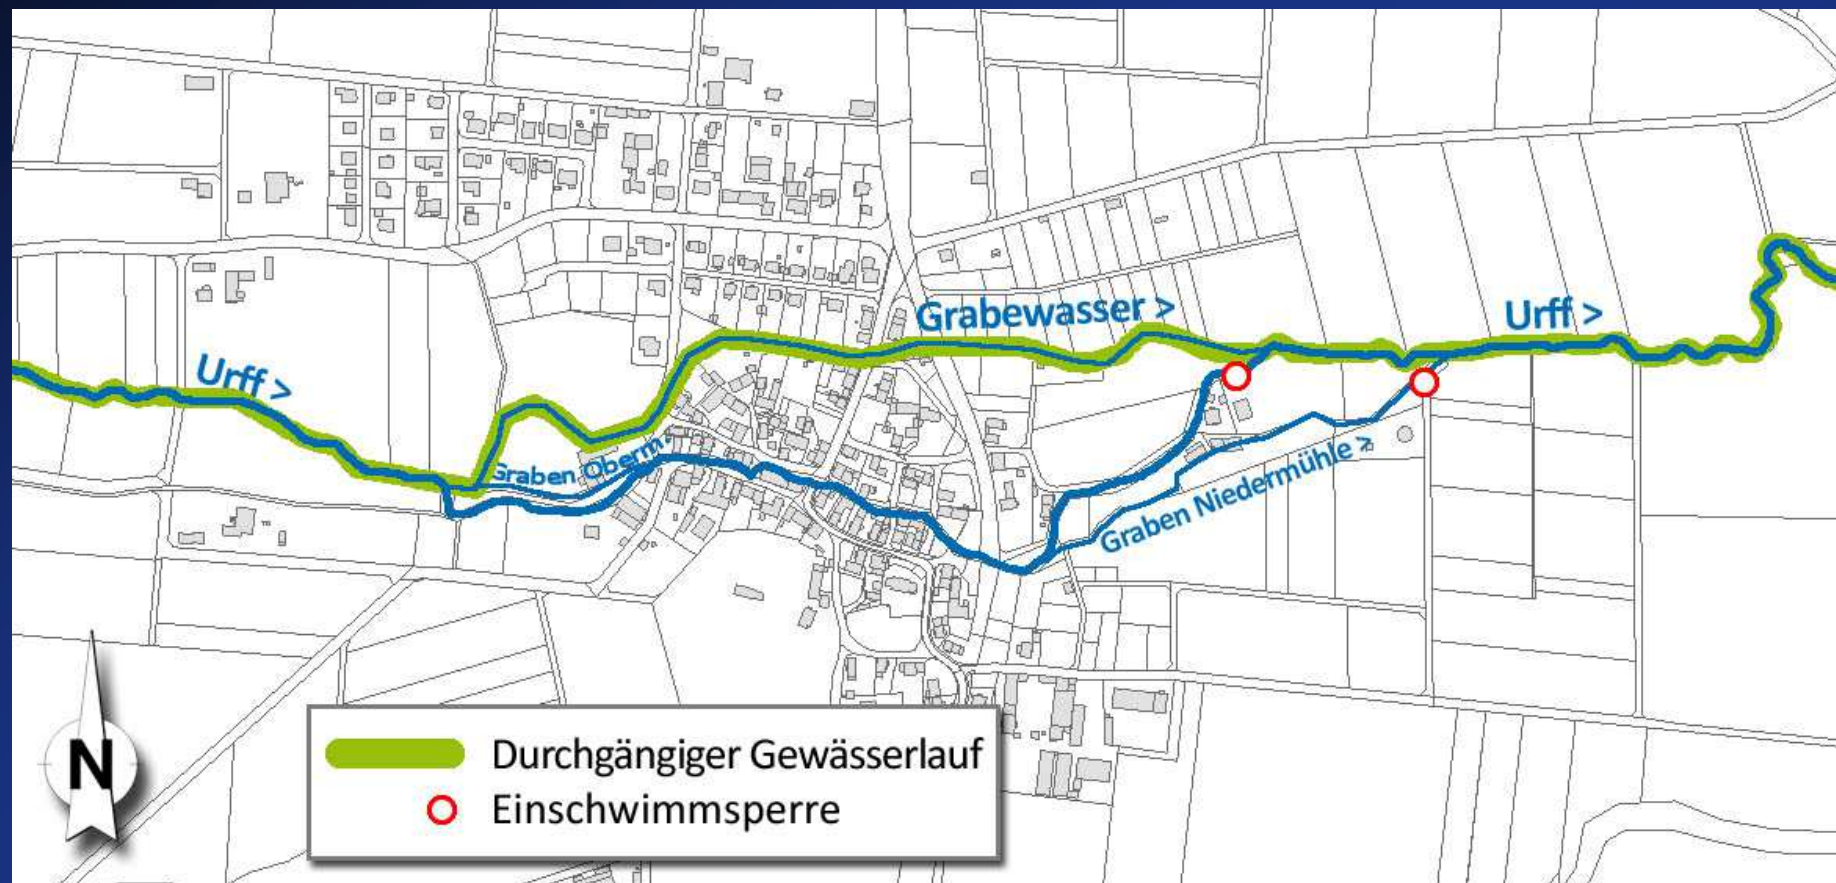
aktuelle Mindestwasserdotation für das Grabewasser: 20 l/s

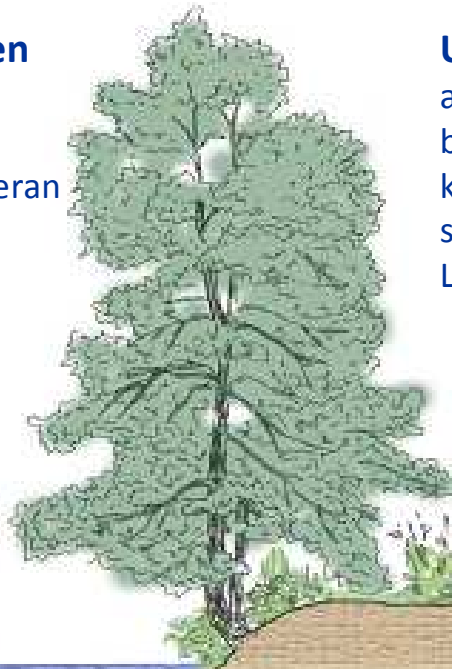
Kein Uferrandstreifen

Die Nutzung reicht
unmittelbar bis an die
Böschungsoberkante heran

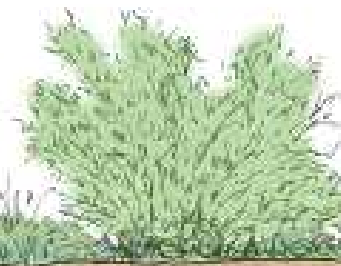
Uferrandstreifen

auf einem Streifen von 5 bis 15 m Breite erfolgt die Aufgabe
bzw. deutliche Extensivierung der Nutzung (ggf. Abzäunung);
kein Eingreifen bei eigendynamischen Gewässerentwicklung,
sondern Zulassen und ggf. Fördern von Uferabbrüchen,
Laufverlagerungen u. ä.

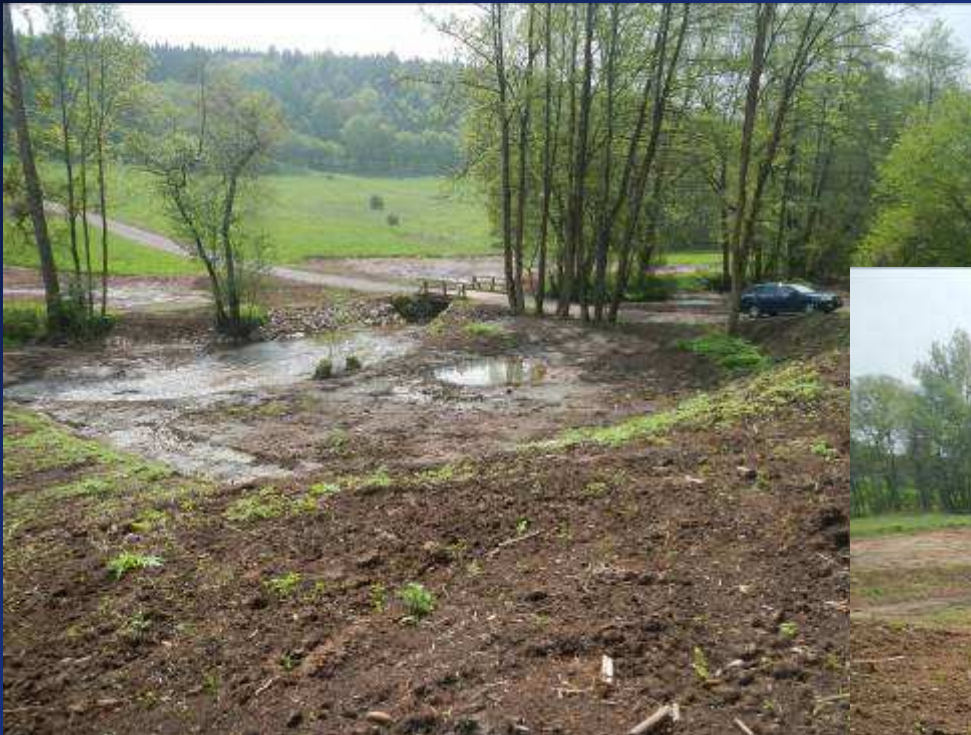
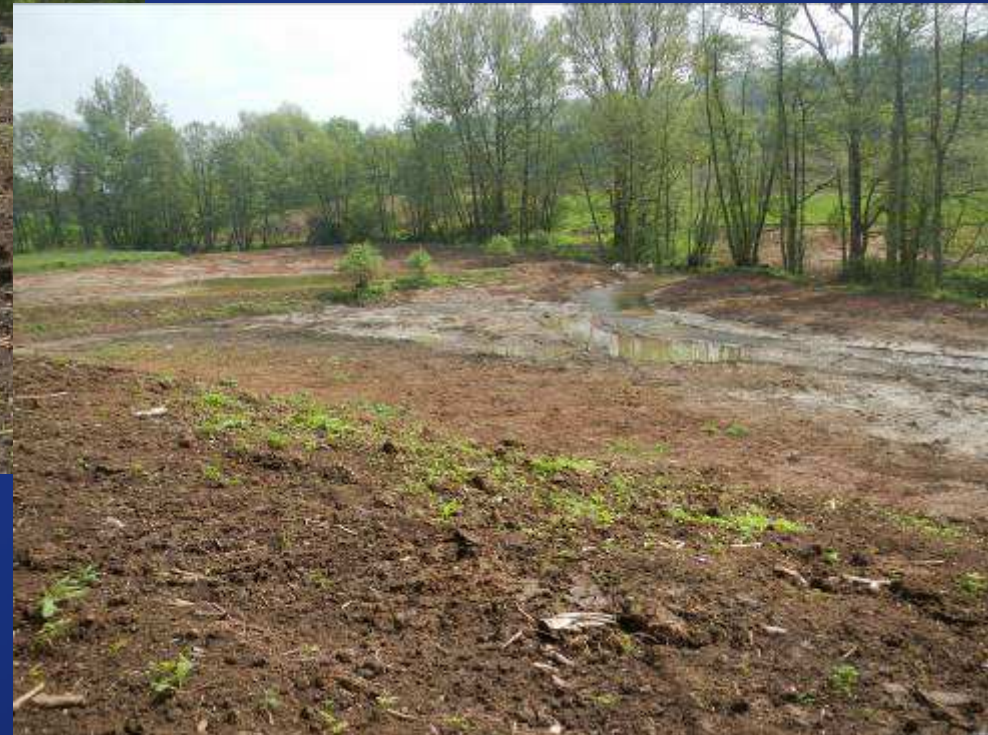
**Vergleichbares Projekt:
Kleinstrückhalt am Essebach
oberhalb von Spangenberg
(nach Abschluss der Erdarbeiten, 2013)**

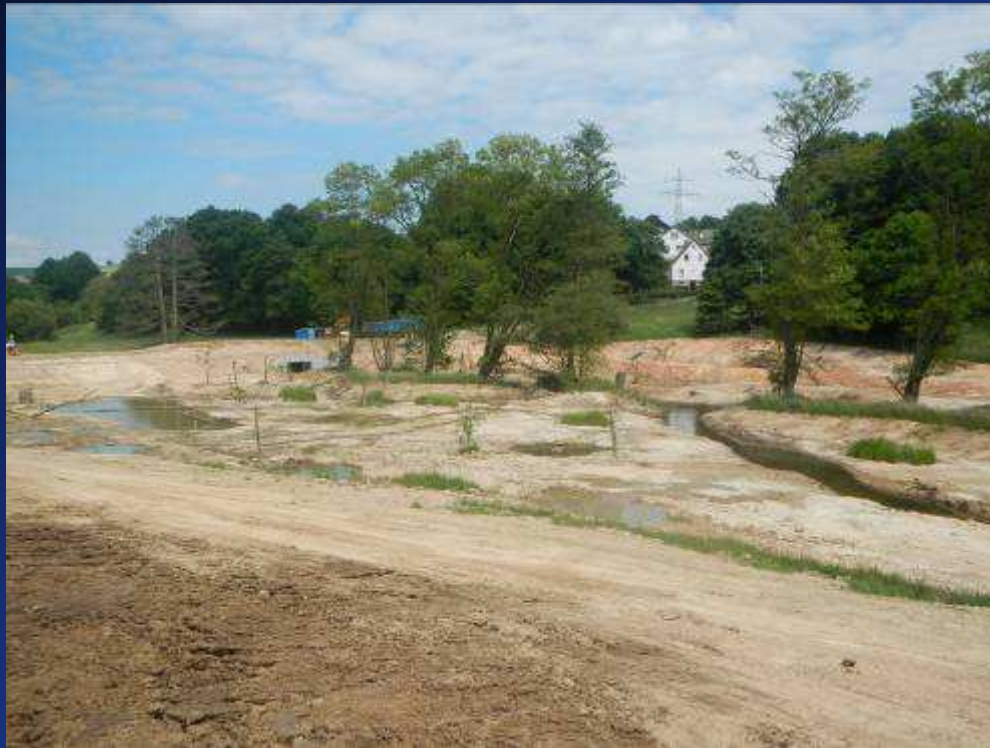
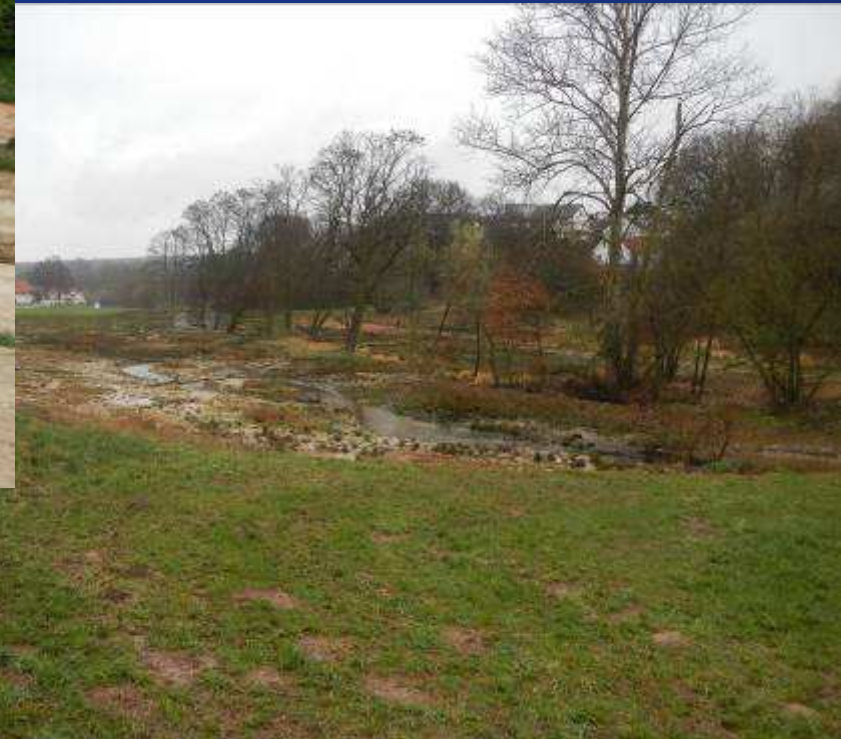
**Vergleichbares Projekt:
Kleinstrückhalt an der Berfa
oberhalb von Alsfeld-Berfa
(oben Juni 2015, rechts März 2016)**

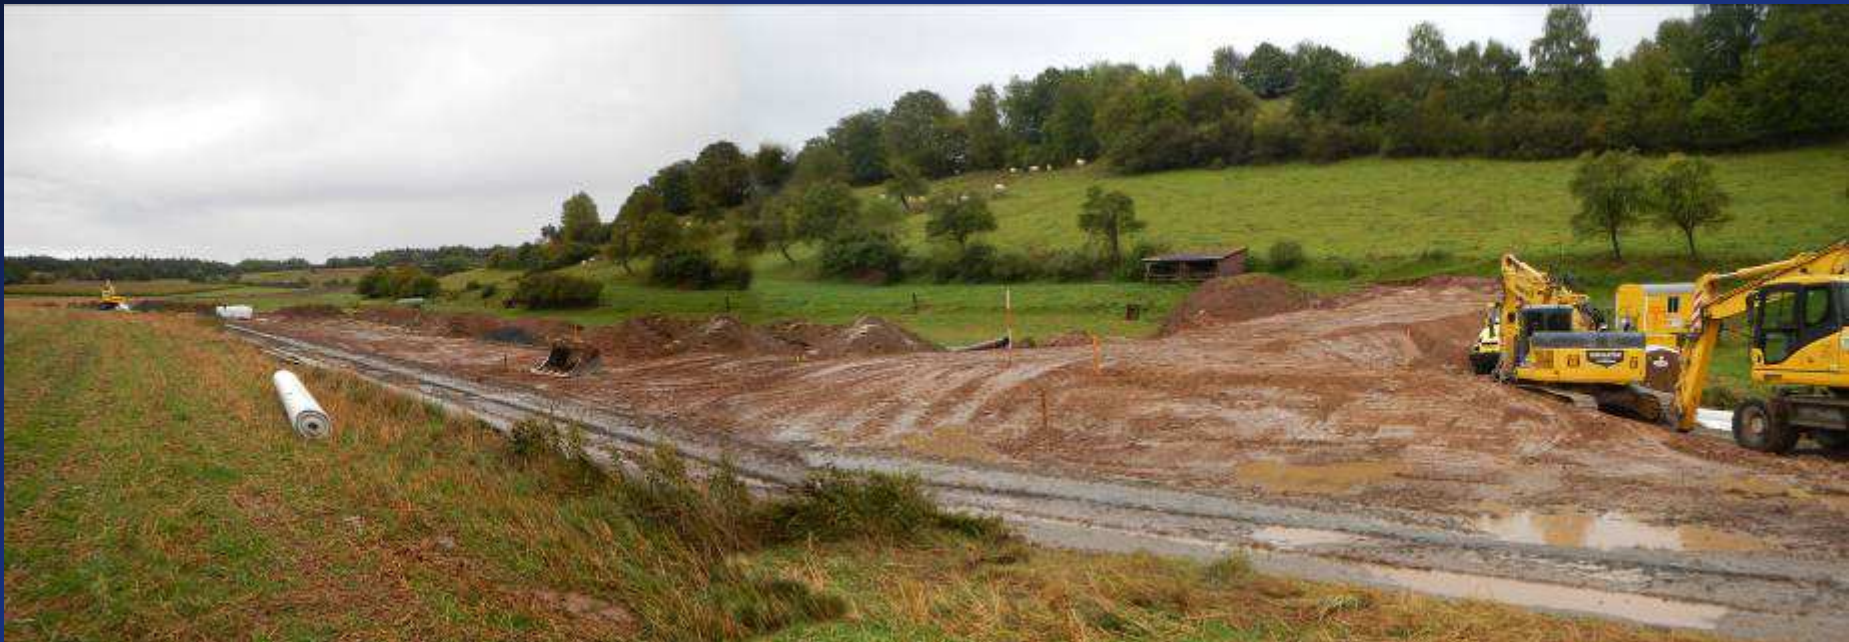
**Vergleichbares Projekt:
Kleinstrückhalt am Alborn
bei Frankenberg
(Bauphase, Oktober 2012)**

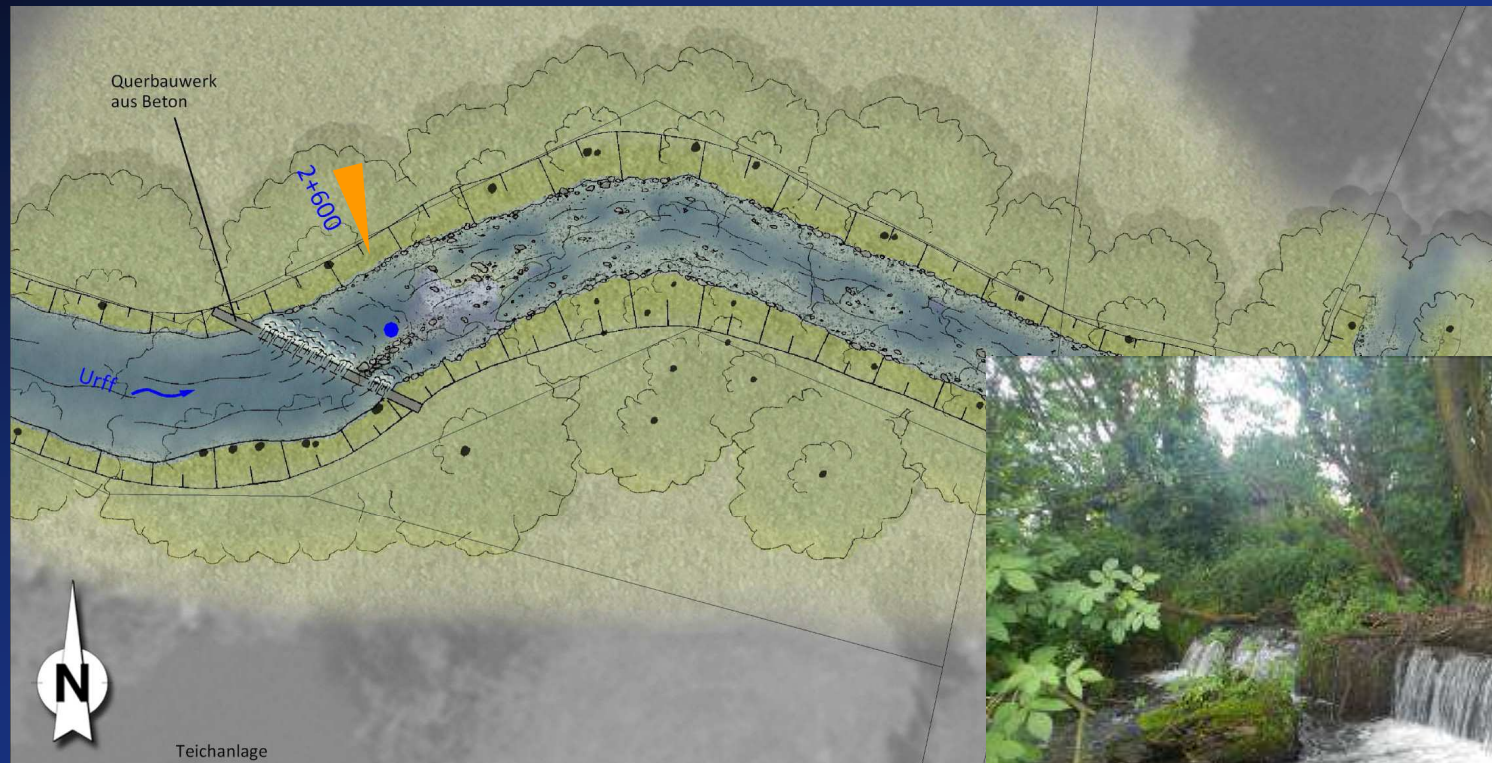
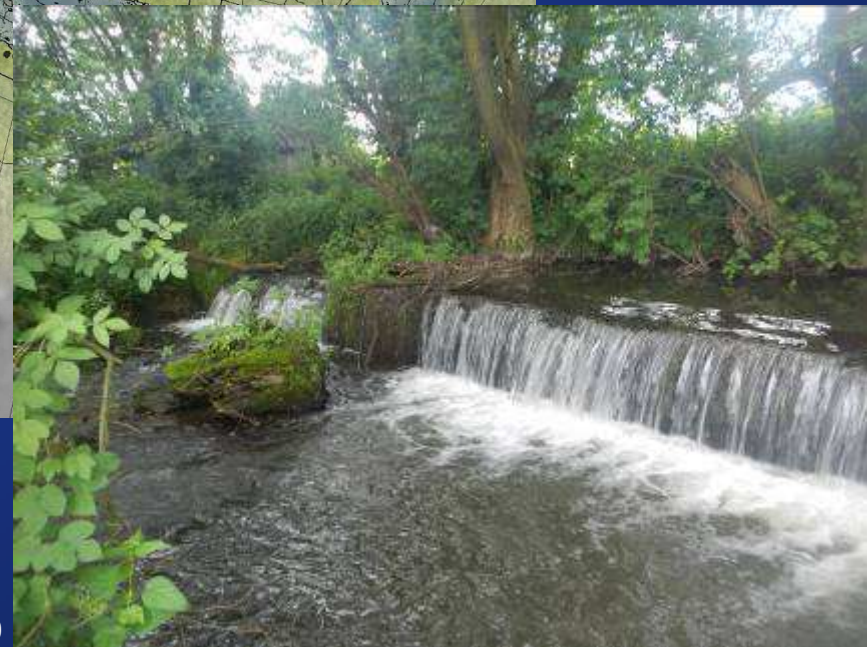
Urff, Station km 2+590

Absturzhöhe: ca. 1 m

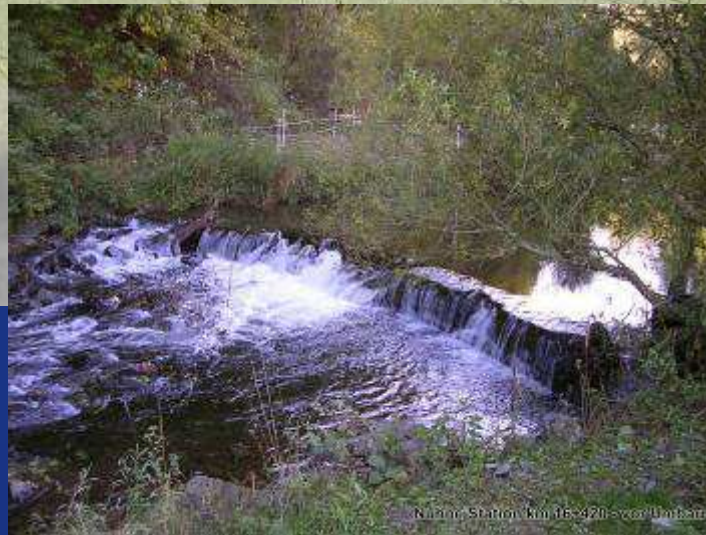
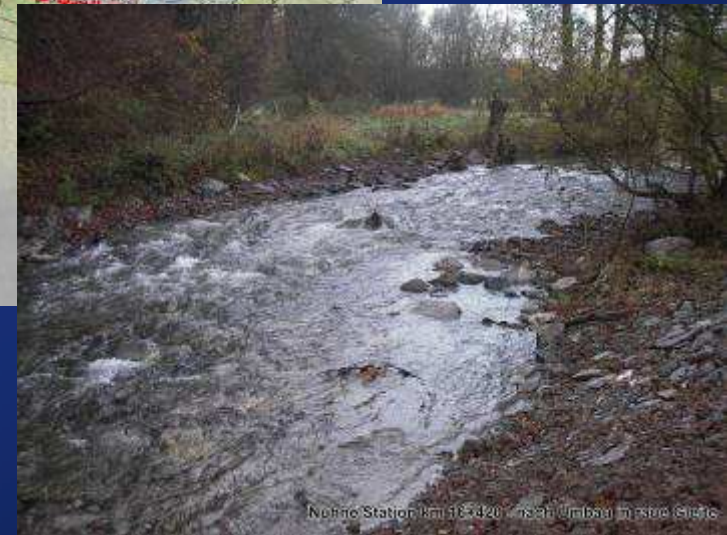
Kühnle Station km 18+920 - vor Umbau

Nordle Station km 18+420 - nach Umbau in raue Gleite

Vergleichbarer Umbau eines
Absturzes in eine raue Gleite
an der Nuhe

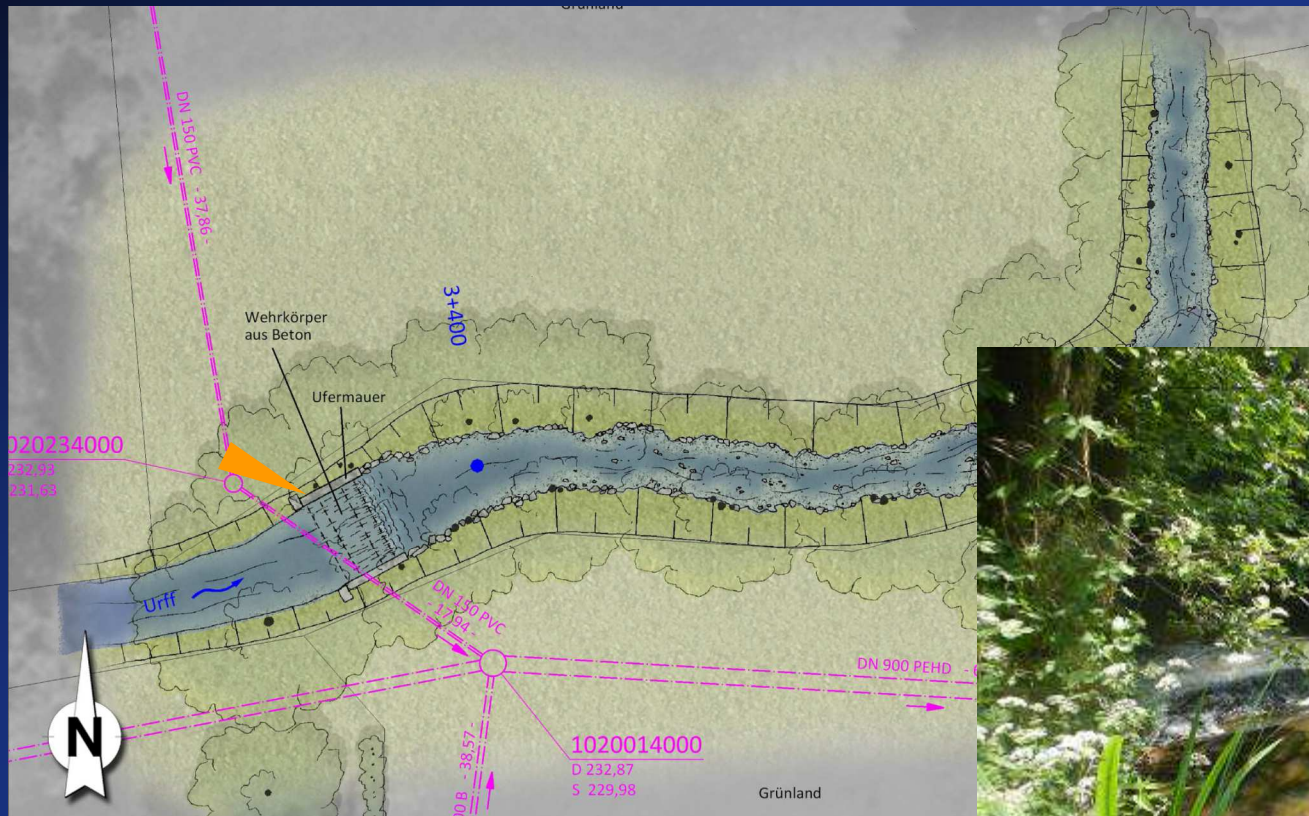
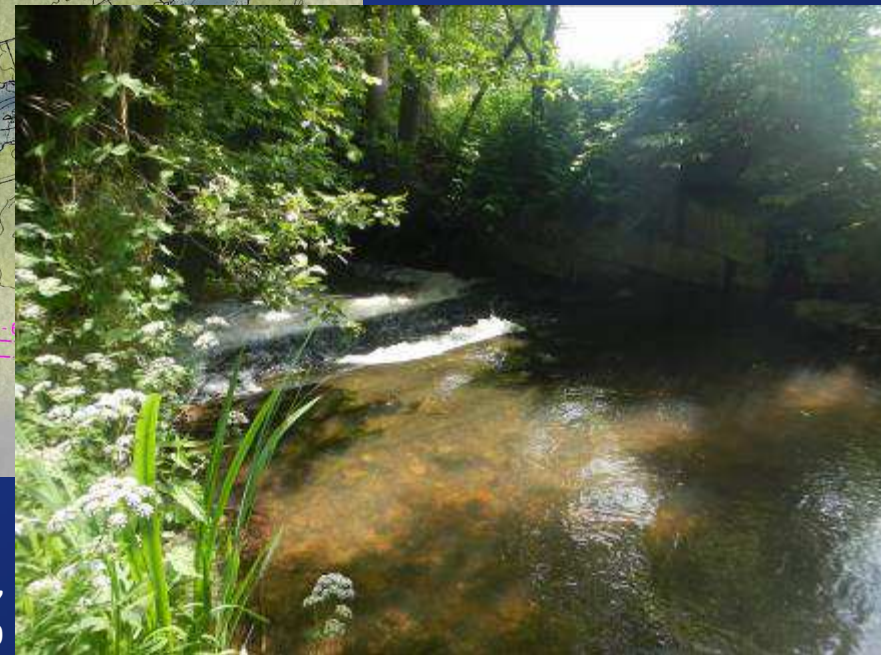
Urff,
Station km 3+420

Absturzhöhe: ca. 1,2 m

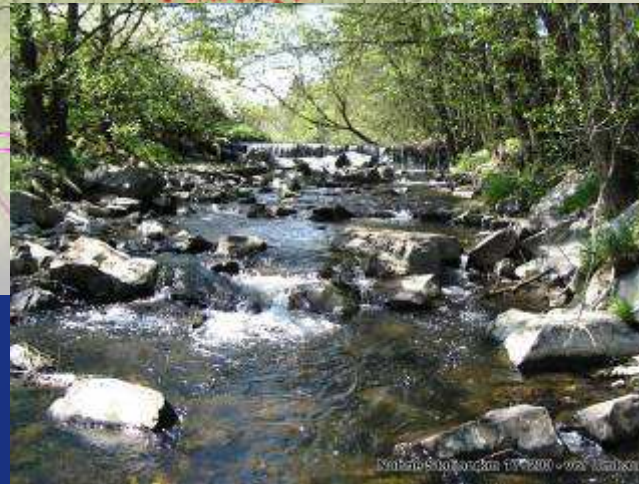
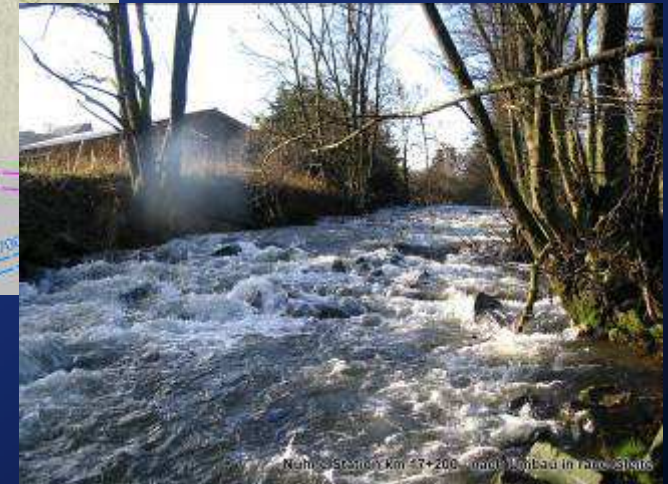
Vergleichbarer Umbau eines
Absturzes in eine raue Gleite
an der Nuhe

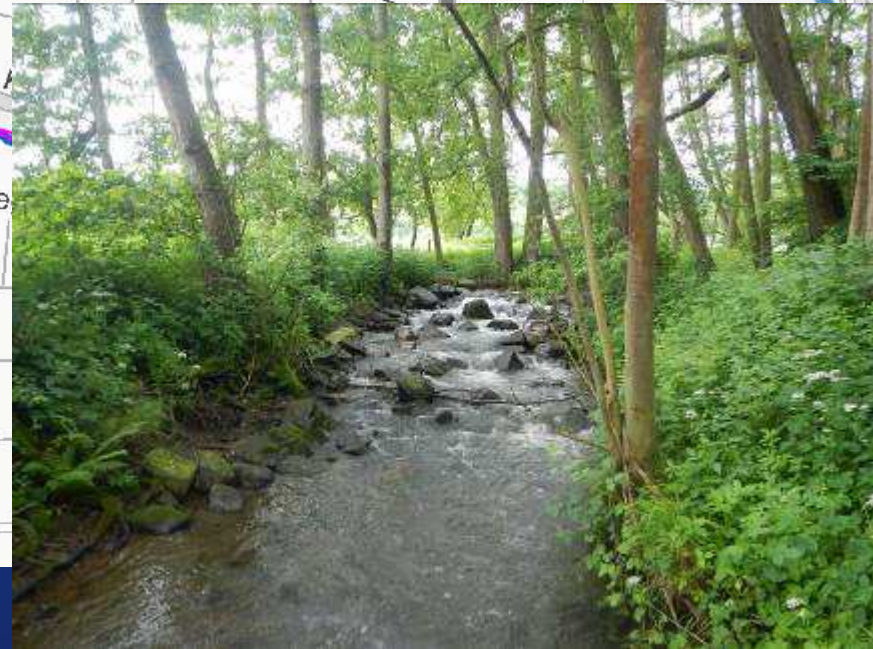
Urff, Station km 4+260
(h = 1,6 m)
